**TUGAS AKHIR**

**UPAYA MENGURANGI *DEFECT SOLELAYING*  
MENGUNAKAN *TOOLING TOE SPRING* PADA *OUTSOLE*  
SEPATU NEW BALANCE 997 DI PT SEJIN FASHION  
INDONESIA KAB. PATI, JAWA TENGAH**

**KEMENTRIAN PERINDUSTRIAN RI  
BADAN PENGEMBANGAN SUMBERDAYA MANUSIA INDUSTRI  
POLITEKNIK ATK YOGYAKARTA  
2025**

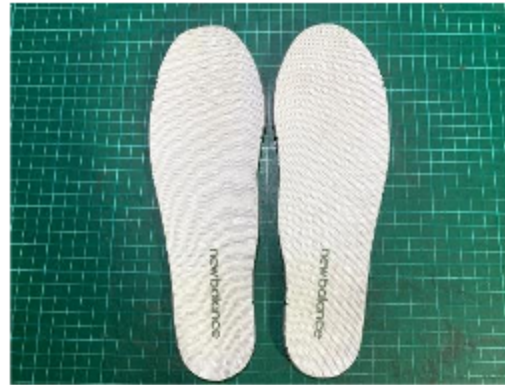
Gambar 2. 2 *Insole*

*Insole* adalah lapisan dibagian dalam sepatu yang langsung menempel pada telapak kaki pengguna selama melakukan aktivitas (Iqbal dkk., 2021).

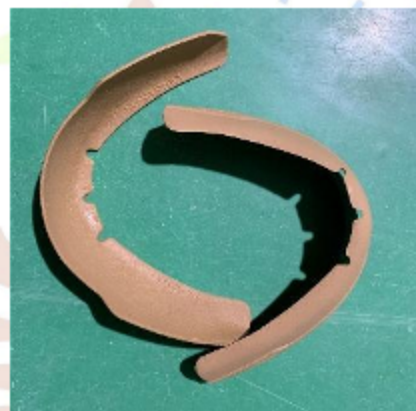
Gambar 2. 3 *Stabilizer*

*Stabilizer* merupakan bagian yang berfungsi untuk menyeimbangkan serta melindungi tumit dari benturan.

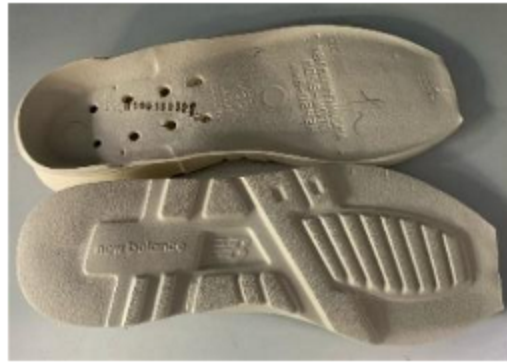
Gambar 2. 4 *Phylon*  
Sumber: PT Sejin Fashion Indonesia

Menurut Purnomo & Rachmat (2023), *phylon* adalah bahan yang berasal dari *EVA* (*Ethylene-Vinyl Acetate*) yang diproses melalui tahapan pemanasan dan pendinginan, sehingga menghasilkan material yang padat, ringan, dan lentur. Biasanya, *phylon* diaplikasikan pada bagian *outsole* sepatu sebagai bantalan yang berfungsi meredam benturan, sehingga dapat meminimalkan risiko cedera dan rasa nyeri pada otot ketika berlari.

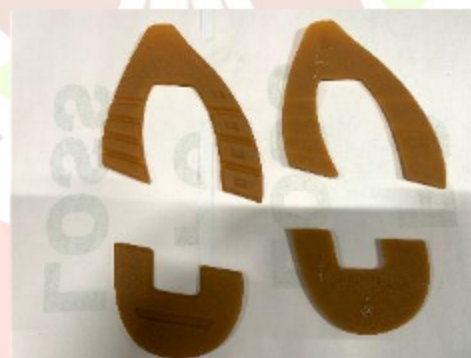
Gambar 2. 5 *Rubber*  
Sumber: PT Sejin Fashion Indonesia

Menurut Tamam (2018), *Thermo Plastic Rubber (TPR)* adalah *sole* yang terbuat dari campuran bahan plastik dan karet yang memiliki karakteristik khusus. Meskipun *sole* jenis ini cenderung elastis, namun sangat sesuai digunakan pada sepatu. Hal ini karena komposisi material plastik dan karet pada *sole* yang membuat permukaannya tidak licin. Selain itu, karet tidak mudah rusak meskipun disimpan dalam waktu lama, sehingga tetap dapat digunakan secara optimal kapan saja.

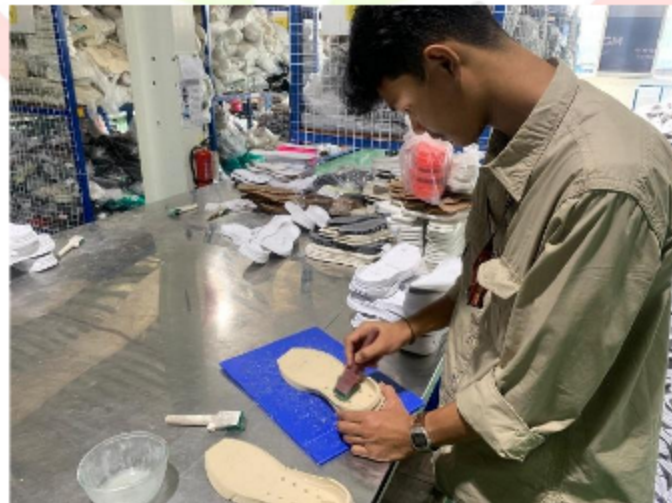
Gambar 2. 6 *Process Degrasing*  
Sumber: PT Sejin Fashion Indonesia

Menurut Setiawan dkk. (2019), proses *degreasing* adalah suatu proses pembersihan komponen-komponen *bottom* dengan *chemical* dari minyak, debu, atau zat-zat lainnya yang masih menempel pada bagian komponen *bottom* sepatu. Proses ini melibatkan tangki-tangki besar yang terdiri dari *alkaline tank*, *water tank*, *acid tank* dan *drying temperature*.

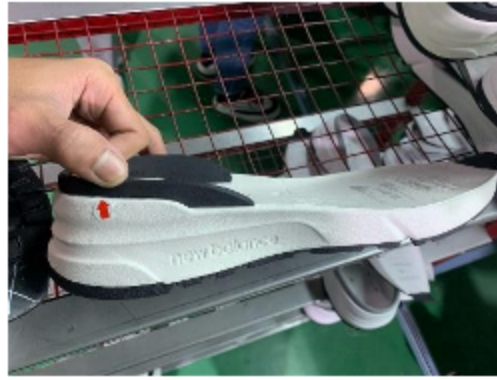
Gambar 2. 7 *Defect Open Bonding*  
Sumber: PT Sejin Fashion Indonesia

*Defect open bonding* adalah *defect* yang terjadi ketika beberapa sisi *outsole* dan *midsole* tidak merata dengan sempurna, sehingga terdapat celah atau ruang terbuka pada *outsole* tersebut (Basuki, 2010). *Defect* ini sering terjadi karena beberapa faktor, seperti pengeleman yang kurang merata, suhu *chamber* tidak sesuai *BPFC (Bonding Process Flow Chart)*, tekanan mesin *press universal* tidak sesuai *BPFC (Bonding Process Flow Chart)*, dll. Berikut merupakan contoh *defect open bonding* yang dapat dilihat pada gambar berikut.

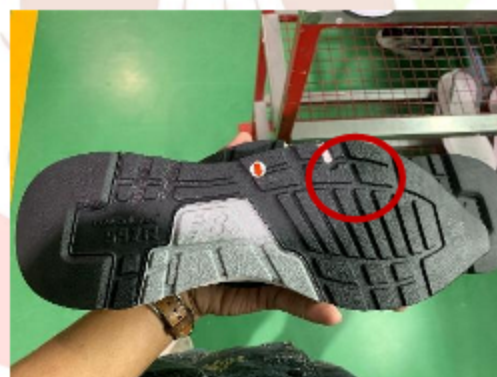
Gambar 2. 8 *Defect Over Cement*  
Sumber: PT Sejin Fashion Indonesia

*Over Cement* adalah *defect* yang terjadi ketika pengaplikasian lem yang berlebihan sehingga *cement* mengalir ke bagian yang tidak diinginkan. Berikut merupakan contoh *defect over cement* yang dapat dilihat pada gambar berikut (Erni & Ni Luh, 2016).

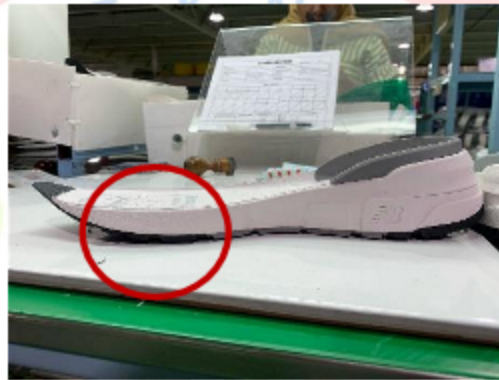
Gambar 2. 9 *Defect Solelaying*  
Sumber: PT Sejin Fashion Indonesia

Istilah ini biasa digunakan di PT Sejin Fashion Indonesia, *defect solelaying* merupakan *defect* yang terjadi ketika permukaan *outsole* tidak menapak secara penuh di bagian *forefoot* atau bagian *flexing* pada telapak kaki, sehingga menyebabkan rasa tidak nyaman saat digunakan dan meningkatkan resiko kerusakan pada sepatu.

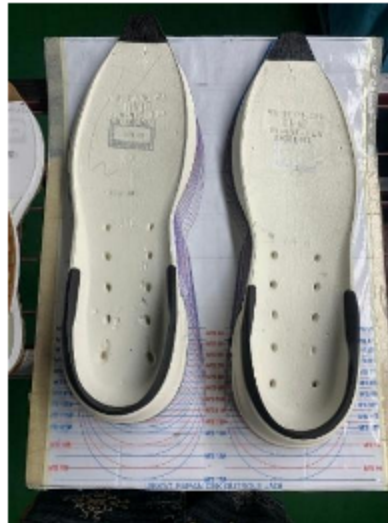
Gambar 2. 10 *Tooling Toe Spring*  
Sumber: PT Sejin Fashion Indonesia

Menurut Hoffman (1996) dalam Almaziid (2014), menyatakan bahwa *Jigs* merupakan alat bantu operator produksi dalam proses manufaktur yang digunakan dalam rangka membuat pengadaan komponen secara efisien. Di PT Sejin Fashion Indonesia tentunya memiliki *jig/tools* yang membantu proses produksi agar meminimalisir terjadinya *defect* selama proses produksi, salah satunya adalah *tooling toe spring*.

*Tooling toe spring* adalah *tools* yang merujuk pada fitur pada *laste* sepatu yang memiliki lengkungan pada bagian ujung (*toe*) sepatu sehingga ujung kaki sedikit terangkat saat sepatu diletakkan pada permukaan datar. Berikut adalah *tooling toe spring* yang telah berjalan di PT Sejin Fashion Indonesia:
